## Návrh péče o zeleň v Droždíně

- Posouzení realizovaných opatření,
- Aktualizace studie

Brno, 2025

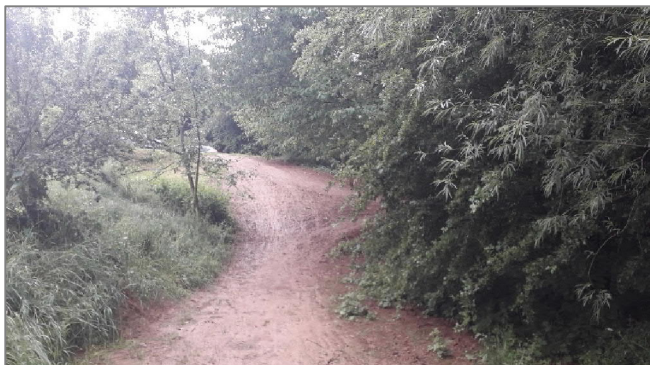
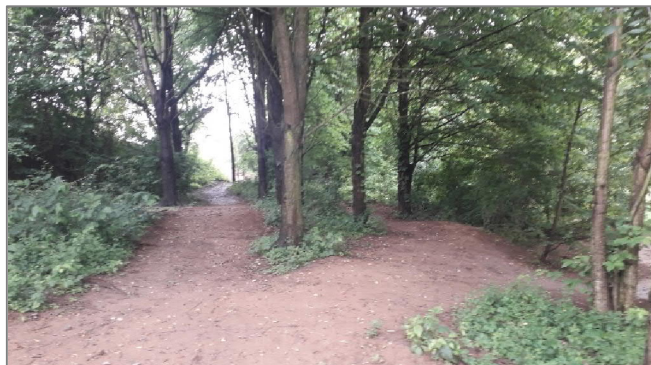
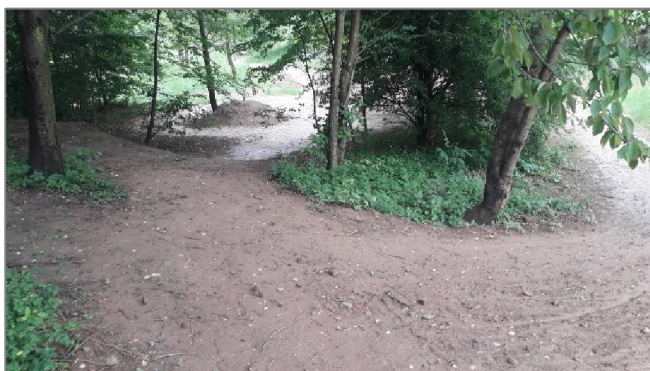
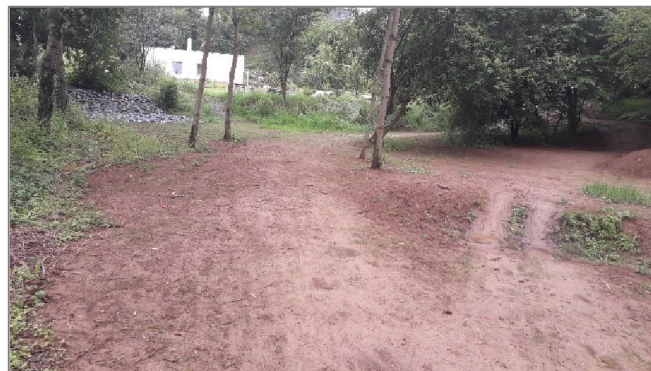
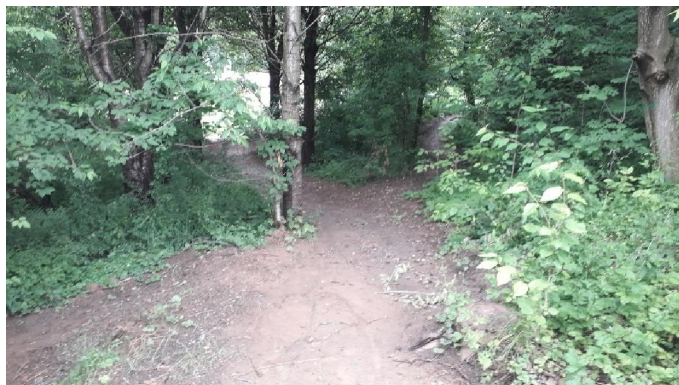
Ad 1: Byl upraven přístup do území a prostupnost územím lokálním srovnáním terénu v trase P1 (posunuta do středu plochy E), a v trasách P2, P3, P4, P6 tak, že jsou schůdné i pro rodiče s kočárky. Provedení je v pořádku. V trase P6 by bylo vhodné upravit příčný sklon tak, aby v budoucnu nedocházelo k vymílání dešťovou vodou. Propojení v trase P5 a P9 se jeví jako nadbytečné a mělo by být od něj upuštěno. V trase P2 využívají mladí cyklisté alternativně „muldičku“ přes prameniště, čímž ho znehodnocují, je vhodné do severního břehu prameniště vysadit 3-5 keřových vrb (nikoli stromových, došlo by k nadměrnému zastínění suché zídky při SV okraji plochy B2).

Provedená úrava přístupu P3, P4 a P6

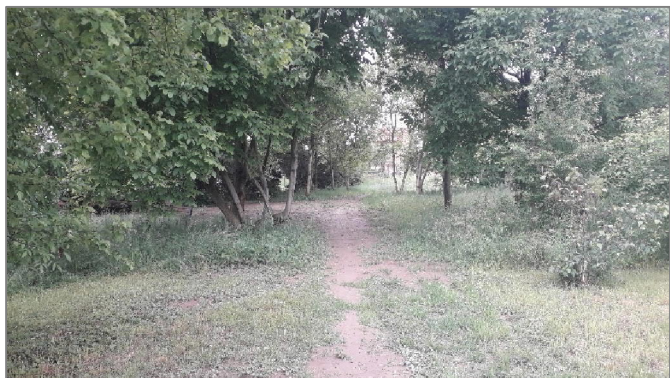
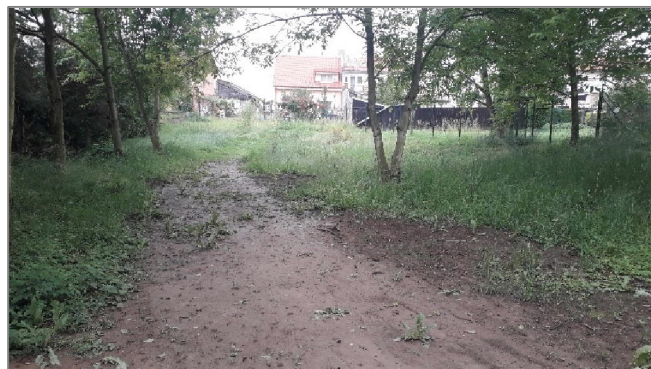
Úprava přístupu P1 v ploše E

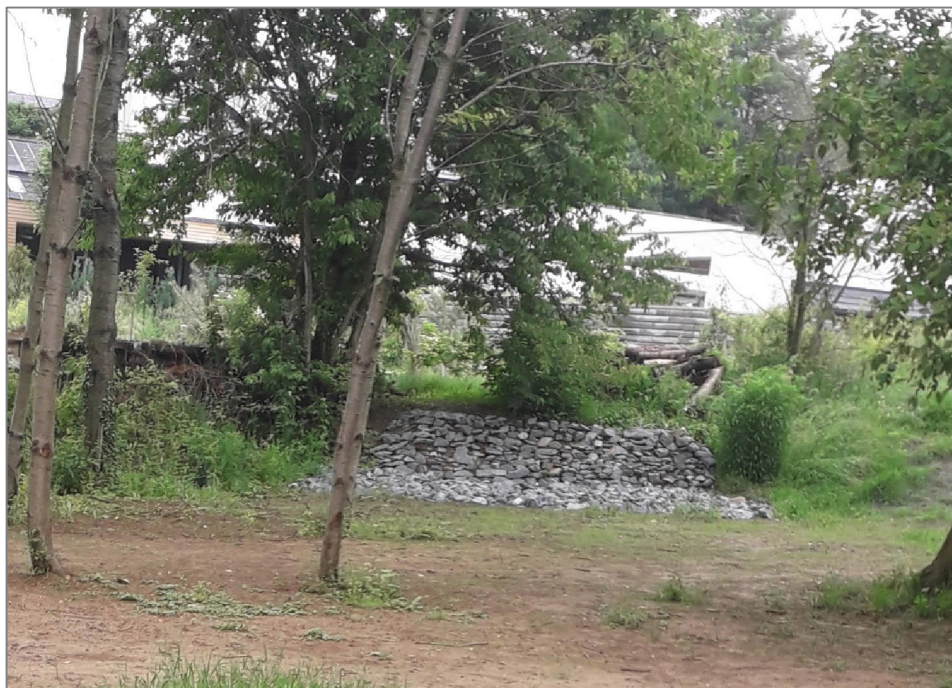
Ad 5: Byla vybudována suchá zídka při SV okraji plochy B2 doplněná o kamenný zához v patě svahu. Je osluněná a vytváří velmi vítané refugium pro obojživelníky, ještěrky, slepýše atp.

Prosvětlení porostu v ploše B a realizace kamenné zídky a kamenného záhodu v mezi (D) vytvořily vhodné refugium dospělců obojživelníků a plazů.

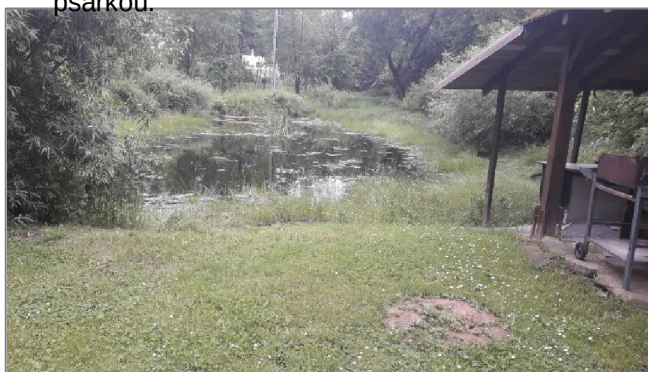
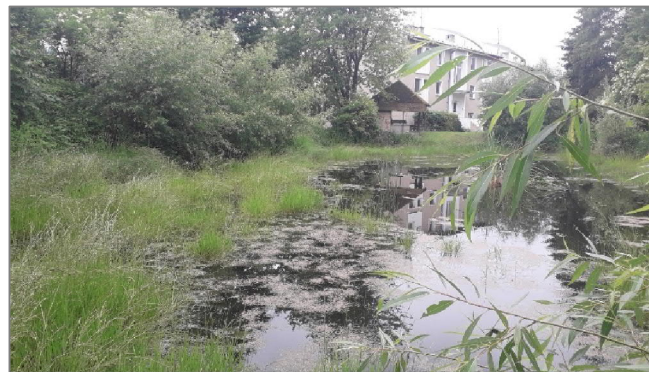
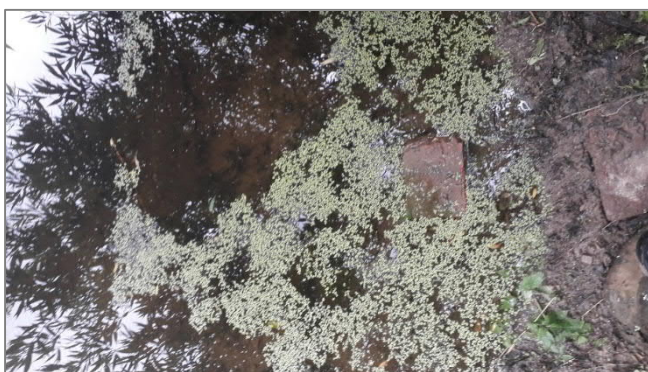
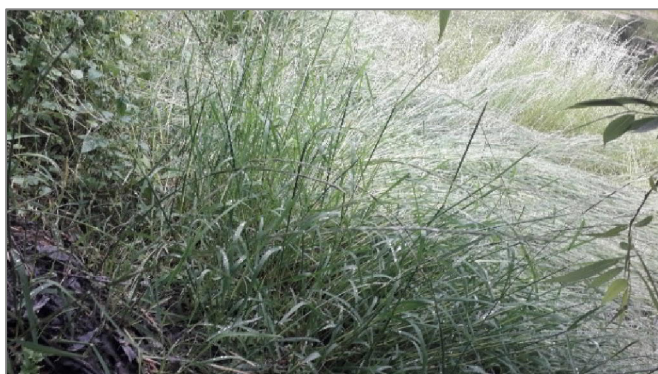
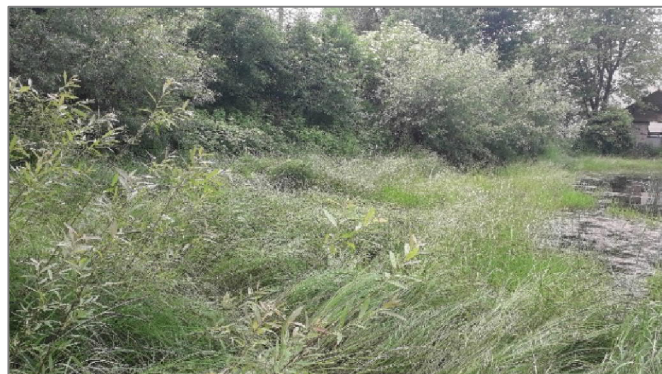
Množství vody zůstává přibližně stejné, voda je čistá, hladina zarůstá okřehkem menším. Litorál a navazující zamokřená deprese jsou zarostlé zblochanem, ostřicemi a na méně zamokřených místech psárkou.

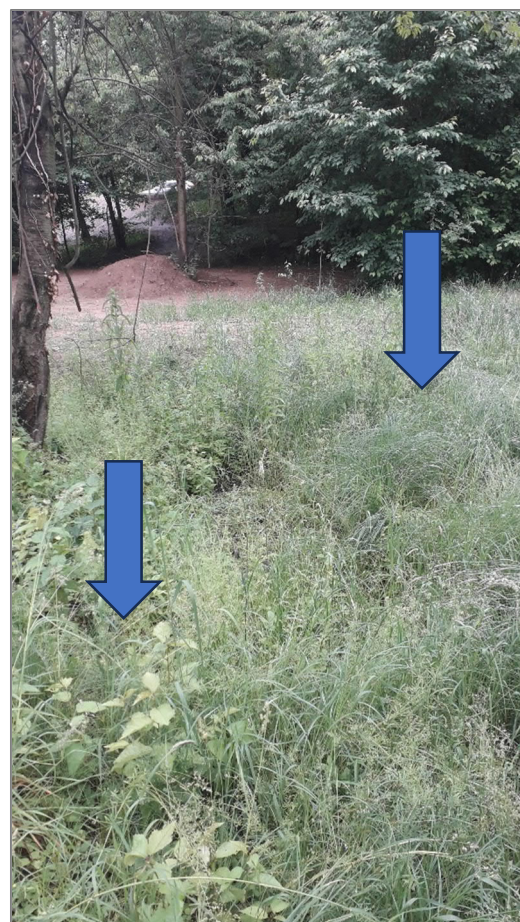
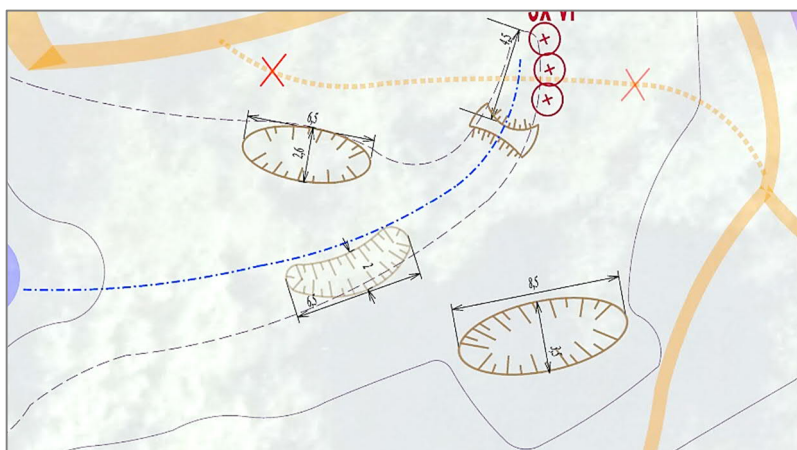
Ad 2: Při terénních úpravách došlo bohužel k zahrnutí dvou tůňek v ploše B1. V ploše B3 budou vytvořeny nové dvě tůňky pomístním zahloubením stávající bažinaté deprese – rozměr cca 1x4m, hloubka od 20 do 50 cm s pozvolným sklonem břehů (*alespoň 1 břeh ve sklonu 1:10*). Vytěžená zemina bude použita k přehrazení odtoku ze stávajícího prameniště cca 5 m od začátku zářezu. Terénní rýhu navazující na plochu B1 z jihu - s výskytem kapradin (*Dryopteris filix-mas*) doporučuji průběžně zbavovat semenáčků třešně a ořešáku.

Zde – v horní části zamokřené  
sníženiny – je vhodné vyhloubit 2  
tůňky s mírným sklonem břehů o  
rozměrech 1x3x0,5m

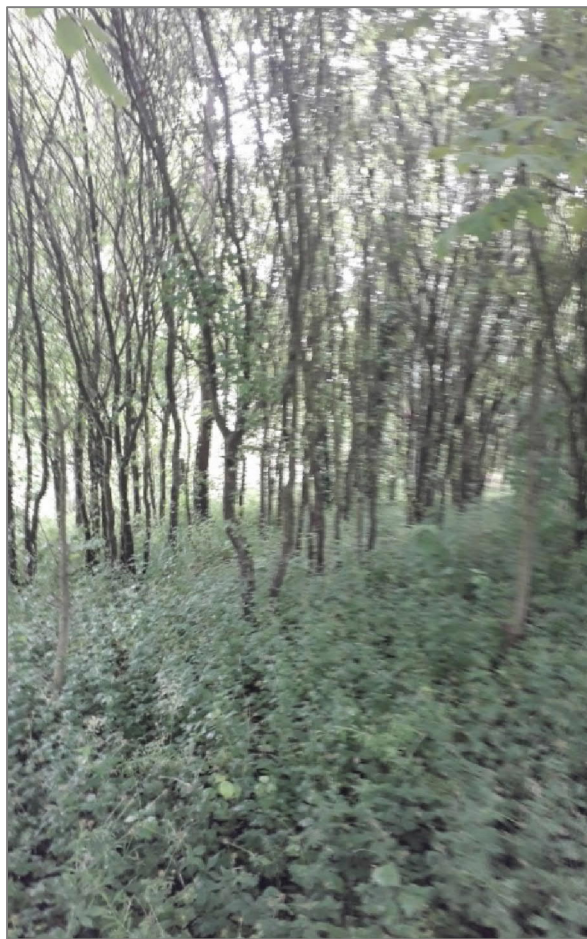
V plochách C1a C2 je zapojený porost náletových dřevin, který je refugiem avifauny a měl by zůstat pokud možno bez zásahů

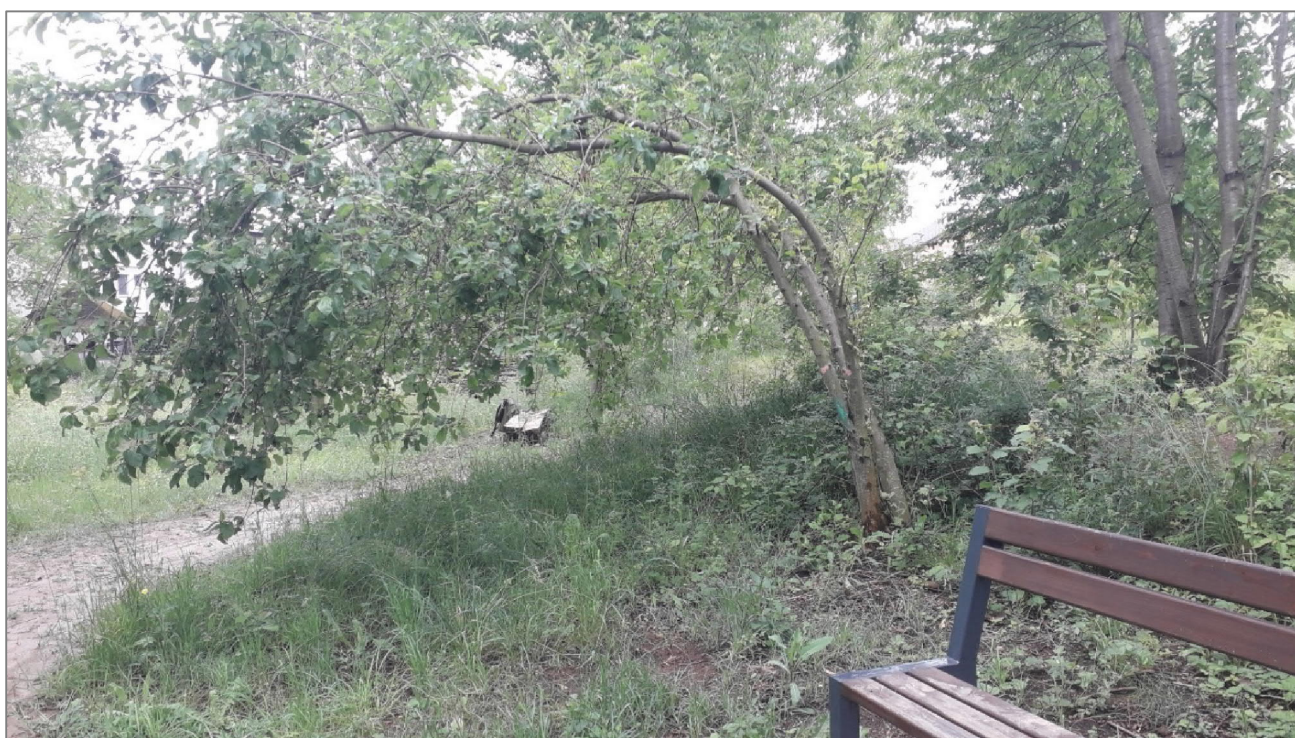
Při probírkách byla zachována jabloň v místě napojení pěšin P1 a P2. Jde o neroubovaný semenáč, trojkmen, který vlivem přistínění vytvořil nedostatečně pevné kmínky s přerostlými korunami, které se při větší násadě plodů ohýbají tak, že hrozí jejich zlomení. Lze ponechat přirozenému vývoji, ale vzhledem k lokalizaci v rekreační části lokality doporučuji buď (nutně opakovaný) opravný řez provedený arboristou – redukce počtu kmenů, redukce koruny, narovnání a stabilizace kmínku atd.- nebo jabloň zcela nahradit vysokokmenem se zapěstovanou korunkou – odrůdy, která není příliš náročná na pravidelný řez (id. panenské české na semenáči).

V místě napojení P1 a P2 roste jabloňový semenáč – trojkmen, který bude vhodné ošetřit opakovaným opravným řezem směřujícím k vytvoření rovného silného a stabilního kmene a vyvážené koruny. Alternativně lze nahradit 1-2 vysokokmeny krajových odrůd jabloně v téže či náhradní poloze (plocha F1 např.).

- V případě potřeby zpevnění severně orientovaného svahu nad vodní plochou (C1) vrbovými zápleťovými plůtky na dubové popř. akátové kůly.
- Opravný řez jabloňky v ploše B2 nebo její nahrazení vysokokmenem krajové odrůdy roubovaným na semenáč.

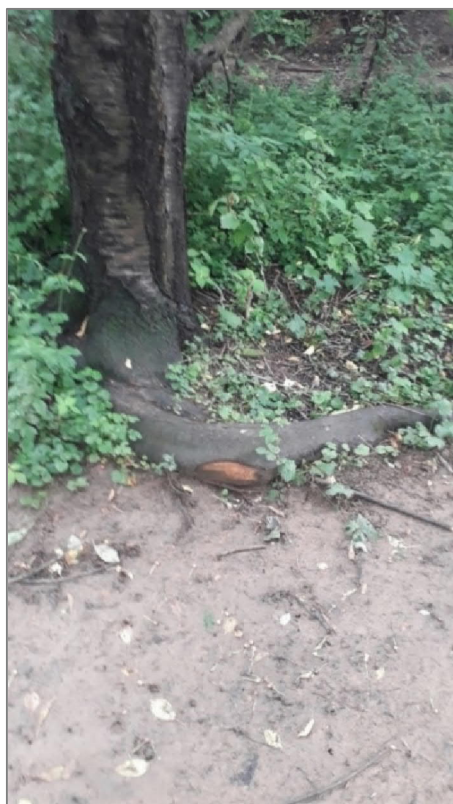
V poranění kotevních kořenů může vést k infekci a následnému ohrožení stability stromu. Doporučuji ošetřit a překrýt zeminou.

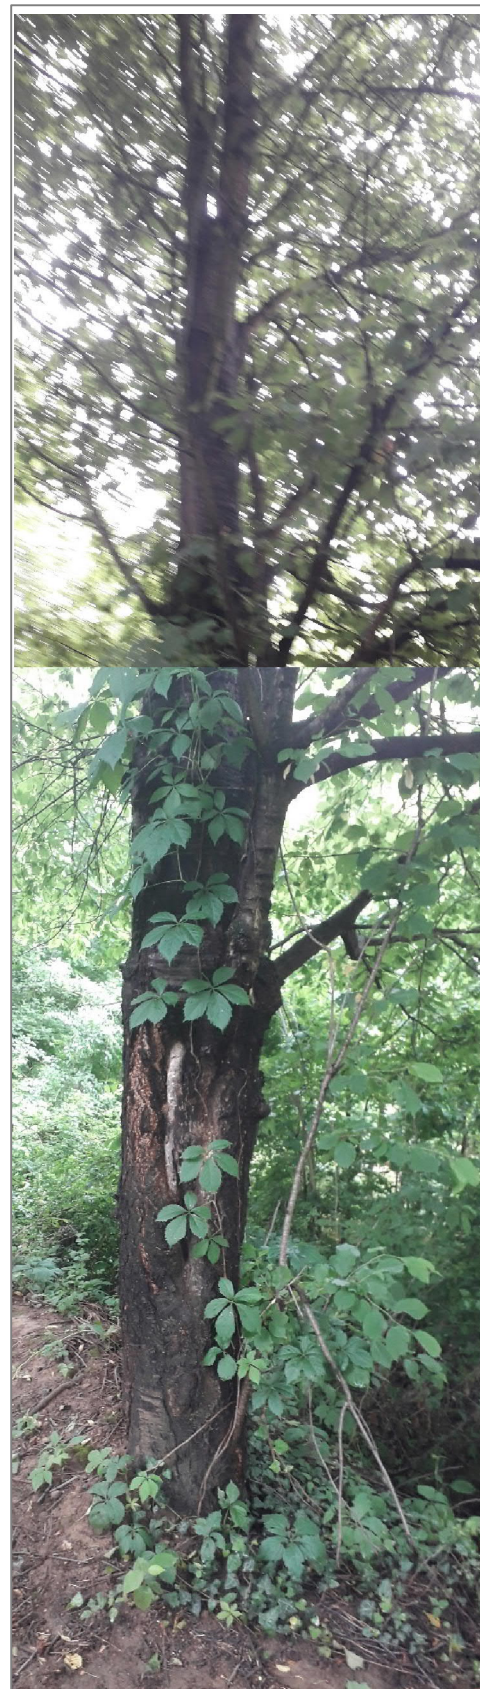
Ad 4: Byl proveden zdravotní řez rizikových větví v plochách C1, C2, C3. V ploše C3 zůstává několik jedinců s tlakovým větvením (tvaru sevřeného písmene "V") a třešeň s defektem ve kmeni. Výhledově bude vhodné ošetření arboristou, v případě třešně s defektem kmene – vzhledem k blízkosti využívané pěšiny – provést minimálně sesazení na torzo.

V případě zhoršené stability kmene v blízkosti využívané stezky je vhodné provést přinejmenším sesazovací řez.
