## Návrh péče o zeleň v Droždíně

- Posouzení realizovaných opatření,
- Aktualizace studie

Brno, 2025

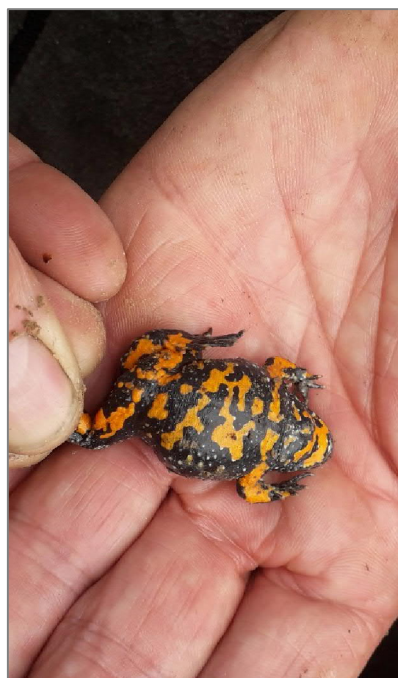
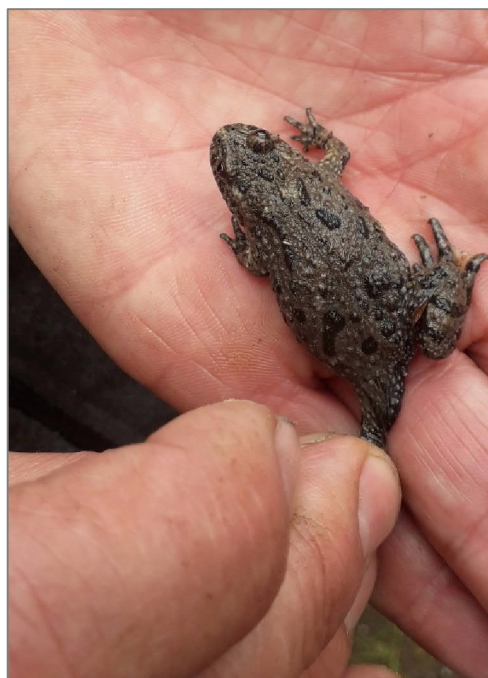
Množství vody zůstává přibližně stejné, voda je čistá, hladina zarůstá okřehkem menším. Litorál a navazující zamokřená deprese jsou zarostlé zblochanem, ostřicemi a na méně zamokřených místech psárkou.

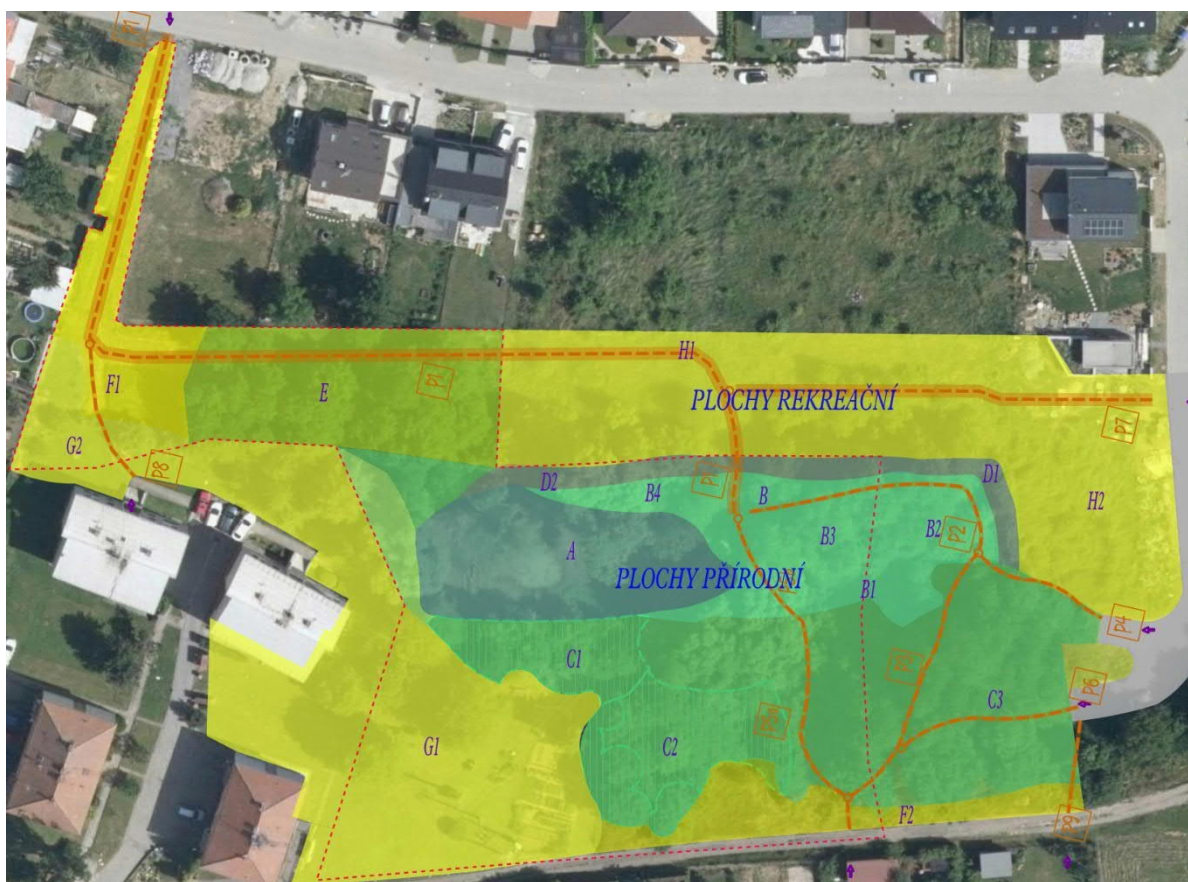
### Příloha 3: Členění plochy podle terénu a aktuálního využití:

Tůň je periodická, občas vysychající, bez jakéhokoli zařízení pro regulaci hladiny. Hloubka (aktuální) je kolem 1m. Dle sdělení místních se v západním břehu nachází i zatrubněný odtok z vodní plochy a poblíž do ní ústí svod ze střechy přilehlé bytovky. Dokumentace chybí, kam je případný přebytek vody odváděn, není jasné. Zdrojem vody pro tůňku byl údajně pramen východně od území, v souvislosti s výstavbou rodinných domů byl vodní režim narušen. Navazující údolí směrem k V je zamokřené, s několika uměle vytvořenými drobnými tůňkami, rovněž vysychajícími.

Rovinatá, místy s vyhloubenými drobnými tůňkami, porostlá vlhkomilnou vegetací. Severní část plochy je výše položená a trochu sušší. Rozptýleně dřeviny (ořešák, třešeň, mladá lípa srdčitá, semenáč jabloně – trojkmen), v SV části zapojený porost mladých třešní. Provedena úprava – odstranění navážek, prosvětlení porostu, kamenná zídka – útočiště pro plazy, úprava přístupu do území

Terén je členitý – zřejmě pozůstatek neorganizovaného skládkování inertního odpadu. Plocha je porostlá zapojeným porostem náletových dřevin. V nejstrmější (Z) části je to kompaktní porost myrobalánu s růží šípkovou a bezem černým v lemu, ve východní části zapojený porost vzrostlých třešní ptačích a ve střední části zapojený porost vzrostlých ořešáků.

Odděluje plochu mokřiny od výše položené kultivované plochy, podél severní a východní hrany. Je částečně porostlá náletovými dřevinami (třešeň).

Rovinatá plocha zarostlá náletem ořešáku s příměsí třešně, po provedené probírce porostu tak, že je prosvětlený, průchozí i omezeně průjezdný přístupem od severu.
